## LAUDO PERICIAL DE ACIDENTE DE TRÂNSITO

PROTOCOLO: Nº 25018444B01

Data: 06/04/2025      Hora: 13:37      Município: PALHOCA/SC  
BR: 101      KM: 233,7      Sentido: Crescente  
Policial responsável pelo atendimento:      , 1715344

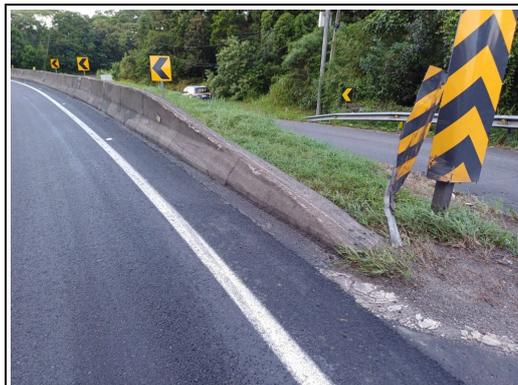
Barreira de concreto alvo da colisão 2

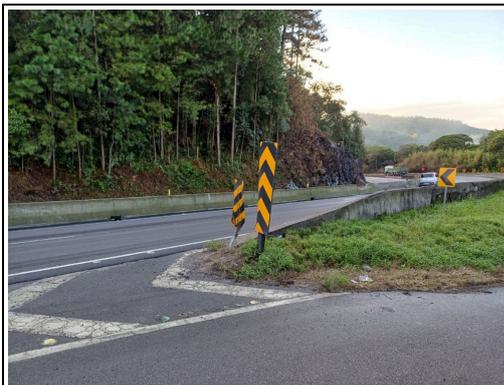
Barreira de concreto alvo da colisão

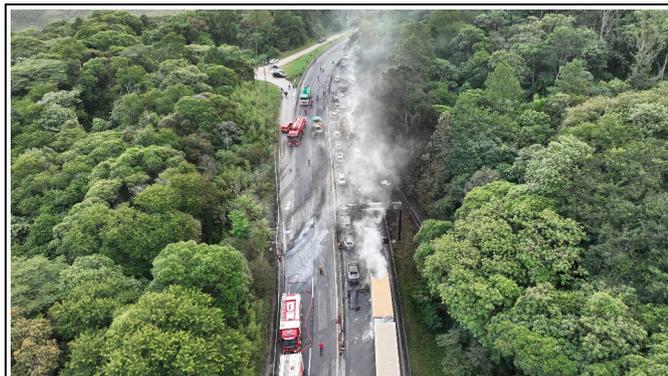
Extensão do sítio de sinistro

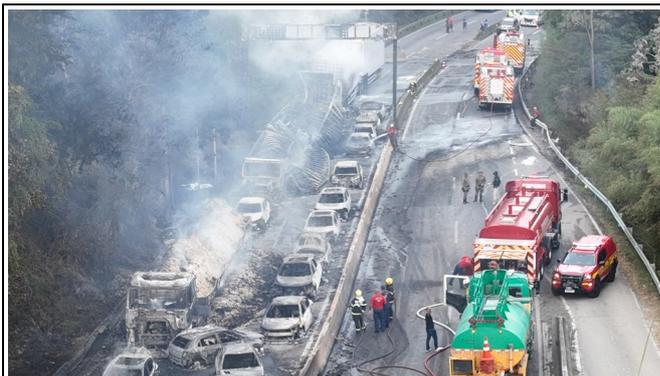
Combate ao incêndio

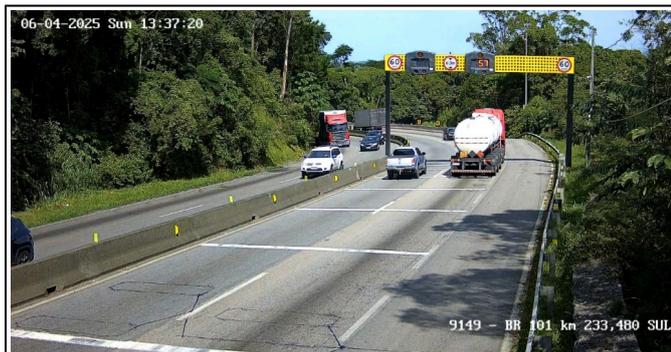
Passagem pelo radar

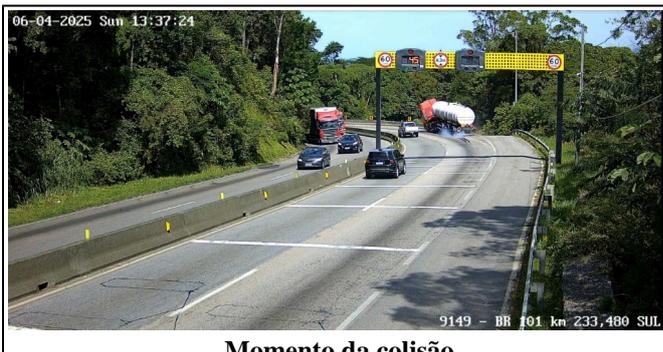
Momento da colisão

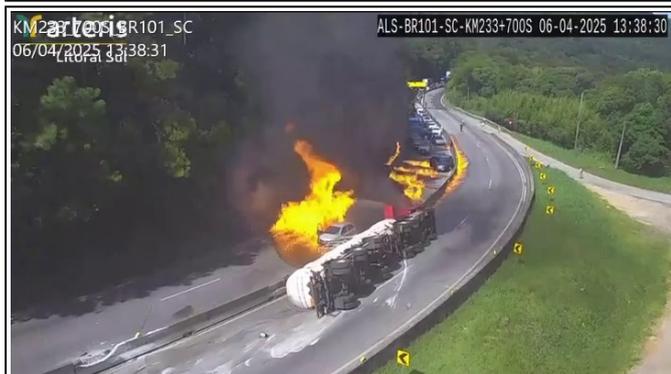
Incêndio

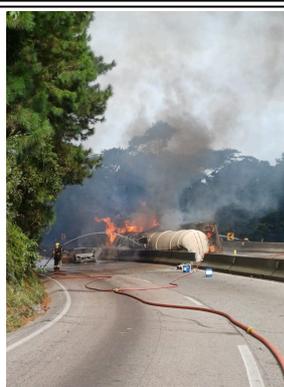
Combate às chamas de V1

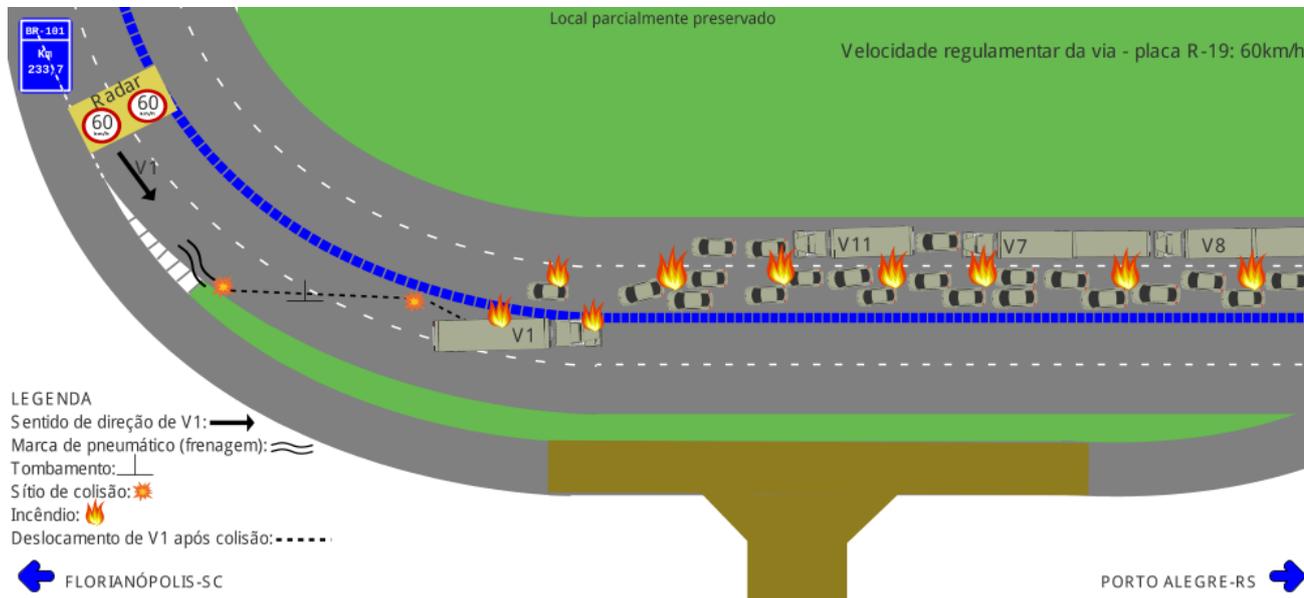
### CROQUI DA CENA DO ACIDENTE

Ordem	Tipo de Evento	Veículos Envolvidos
1	Colisão com objeto	V1
2	Tombamento	V1
3	Incêndio	V18, V1, V7, V6, V17, V5, V16, V4, V20, V12, V15, V3, V14, V2, V13, V22, V10, V21, V9, V19, V11, V25, V24, V23, V8
